Отчёт об инспекции товаров

Пример проверки партии стеклянных стаканов. Условная дата выпуска: 18 марта 2026 года.

Номер образца	UCN-PI-SAMPLE-2026-03 (условный)
Дата образца	18 марта 2026 г. (условная)
Инспектор	Ли (Lee, условное имя)
Услуга	Инспекция товара (шаблон PPI в исходнике)
Заказчик / покупатель	Сведения скрыты
Поставщик / фабрика	Сведения скрыты
Товар	Прозрачный рельефный стеклянный стакан
Место проверки	Китай; точное местонахождение скрыто

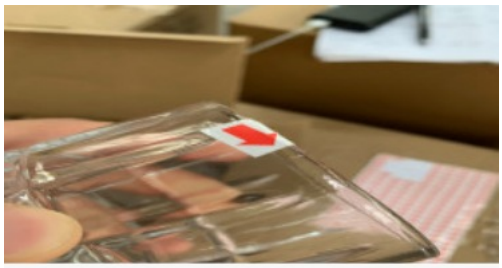
Описание дефекта	Категория	Кол-во
Тонкие трещины	Значительный	4
Видимые трещины	Критический	1
Пузырьки / включения	Критический	2
Полосы на поверхности	Значительный	4
Пятно / загрязнение	Значительный	1
Длинная царапина	Значительный	2
Деформация дна	Критический	1
Незначительные сколы кромки	Незначительный	3

34 · Видимые трещины

Критические дефекты превышают условный допустимый предел. Перед решением о выпуске партии покупателю следует оценить отклонения размеров и веса изделий, а также состояние внешних коробок.
